## BẢN TIN TUẦN

**“Kết quả quan trắc, dự báo chất lượng nước trong hệ thống công trình thủy lợi giữa hai sông Vàm Cỏ, phục vụ lấy nước sản xuất nông nghiệp”**  
(ngày lấy mẫu 13/07/2022)

### I. Kết quả giám sát chất lượng nước tuần ngày 13/07/2022 (ngày 15/06 ÂL)

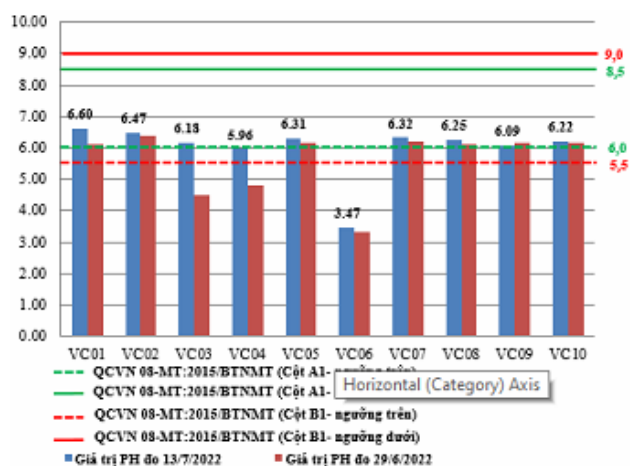
Hình 2: Biểu đồ giá trị pH tại các vị trí lấy mẫu ngày 13/07/2022

Kết quả phân tích mẫu nước ngày 13/07/2022 cho thấy giá trị pH tại một số vị trí thấp hơn ngưỡng QCVN08-MT:2015/BTNMT (Cột A1), một số vị trí dưới ngưỡng B1 và dao động từ 3,47÷6,6.

*Nhận xét:* Mức độ chua phen tại một số vị trí VC03 – VC06 cao hơn so với kì đo trước, có ảnh hưởng tới thủy sinh trong môi trường xung quanh vị trí này.

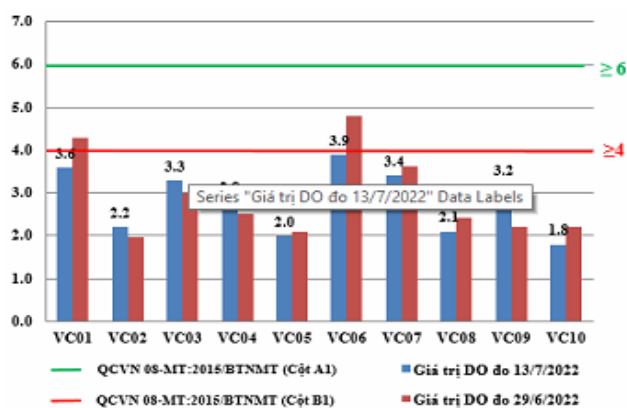
Hình 5: Biểu đồ giá trị DO tại các vị trí lấy mẫu ngày 13/07/2022

Phân tích mẫu nước ngày 13/07/2022 cho thấy hàm lượng oxy hòa tan (DO) dao động từ 1,8 ÷ 3,9 mg/l, một số vị trí cao hơn QCVN08-MT:2015/BTNMT Cột B1.

*Nhận xét:* Hàm lượng DO tại một số vị trí rất thấp so với QCVN, trong đợt lấy mẫu này giá trị DO hầu như thấp hơn so với kì đo lần trước.

(4) Hàm lượng oxy hòa tan trong nước (DO) trong vùng không cao nên để đáp ứng tốt cho nhu cầu NTTS nên khuyến cáo người dân cần có các giải pháp tăng cường hàm lượng DO trong nước (bằng cách sử dụng quạt nước hoặc máy thổi khí, hoặc thay 1 phần nước mới) giúp cho quá trình nitrát hóa diễn ra nhanh hơn.

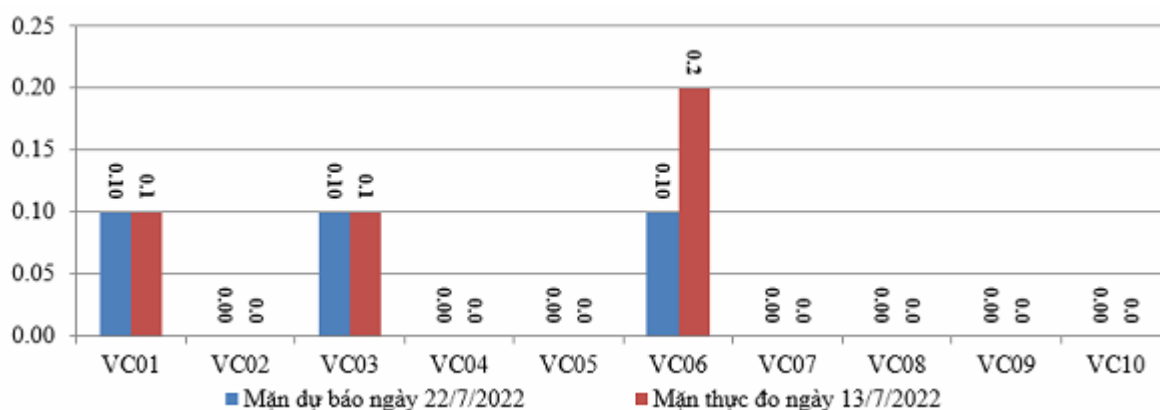
Hình 14: Kết quả dự báo độ mặn

Kết quả dự báo độ mặn cho ngày 22/07/2022 đến ngày 29/07/2022 dao động từ 0,0÷0,1‰, thời điểm này vào mùa mưa, nên độ mặn trong vùng không cao. Tuy nhiên cần chú ý để có biện pháp công trình ngăn mặn tránh ảnh hưởng tới quá trình lấy nước sản xuất nông nghiệp.
